Сводка TPI

Учётный №: 2020720/6

Горит лампа ABS

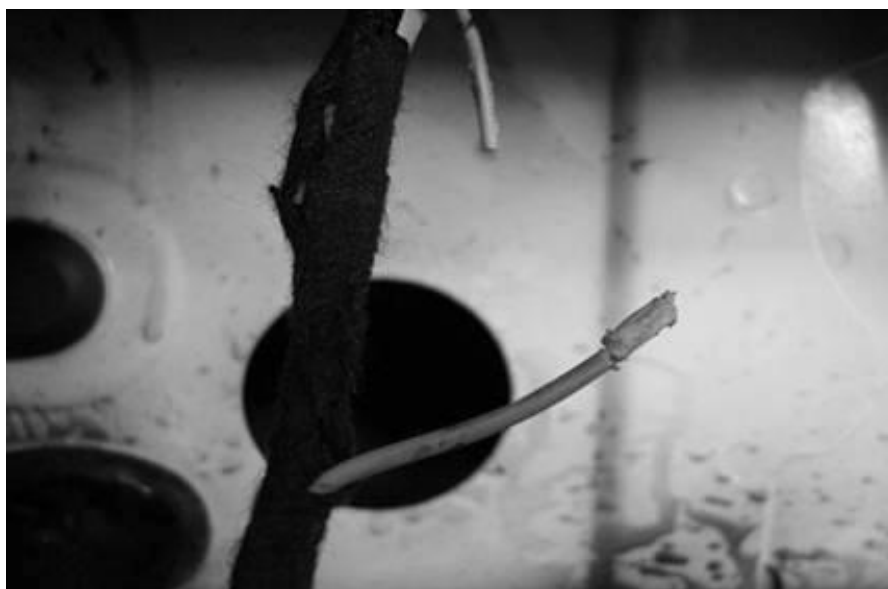
Из-за коррозии обжимных соединений кабельного жгута ABS сзади слева и/или справа могут происходить сбои и регистрироваться ошибки датчика ABS.

Повреждённый кабель находится в области кабельного ввода из боковины сзади слева или справа за бампером.

В случае претензии необходимо проверить провод на предмет окисления. Если оно будет обнаружено, провод с кабельным жгутом для датчика частоты вращения 7H0 927 904 G отремонтировать. При этом провод, ИМЕЮЩИЙ обжимное соединение с коррозией, нужно заменить! Кроме того, разъём на блоке управления ABS проверить на предмет влаги для предупреждения последующего повреждения/отказа.
