## Сводка TPI

<b>Тема</b>	Сбой в работе топливной системы при двигателях TDI Common Rail
<b>Рынок</b>	Russland (5RU), Russian Federation 935 000 Volkswagen Group RUS (A/C/N/V) (6935)
<b>Марка</b>	
<b>Учётный №</b>	
<b>Уровень</b>	
<b>Статус</b>	Допуск к публикации
<b>Дата разрешения публикации</b>	22.09.2010

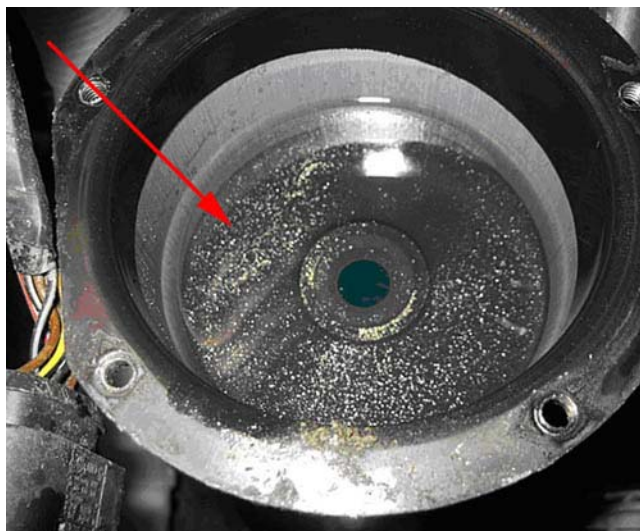
Рис.1

При использовании неподходящего топлива (напр., заправка по ошибке бензином вместо дизтоплива, высокое содержание воды и загрязнений в топливе) может привести к повреждению ТНВД, причём во всю топливную систему попадёт металлическая стружка.

- Снять крышку топливного фильтра и проверить, нет ли в фильтре металлической стружки (*рис. 1*),
- для второй проверки снять клапан дозирования топлива N290 из ТНВД и тоже проверить его на предмет металлической стружки (*рис.2*).

Если в топливной системе будет обнаружена стружка, потребуется замена всей топливной системы (ТНВД, магистраль высокого давления, рампа, форсунки, электрический подкачивающий насос, магистраль низкого давления, топливный бак, топливный насос в топливном баке, топливный фильтр) согласно ЕТКА.

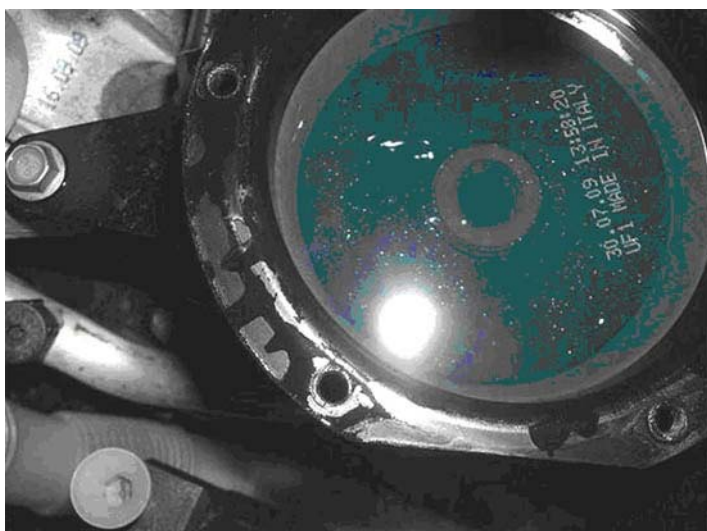
Рис. 3

Нужно обязательно учитывать, что видимые в топливном фильтре частицы появляются не обязательно из-за повреждения ТНВД, поскольку эти частицы/включения могут возникать и из-за самого корпуса топливного фильтра. Эти частицы/включения не представляют угрозы, см.
